## 山形県最上郡大蔵村滝の沢で発生した山崩れ

東浦将夫・阿部 修\*

国立防災科学技術センター新庄支所

### Field Investigation of a Landslide that occurred at Takinosawa, Ohkura-mura, Mogami-gun, Yamagata-ken

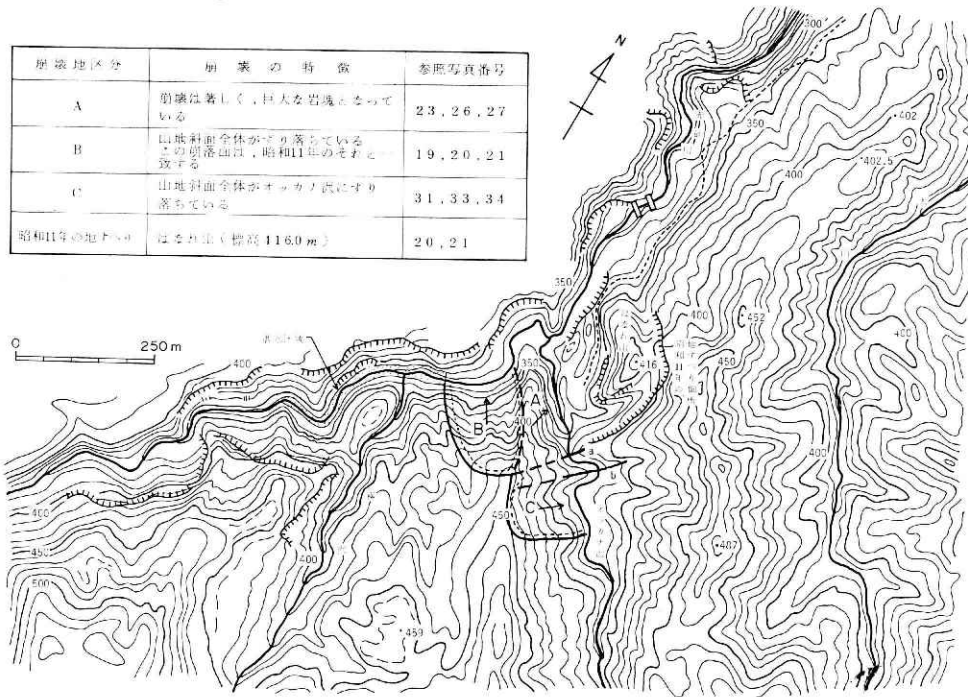
図2 山形県最上郡大蔵村滝の沢山崩れ現場地形図（新庄営林署作成の図に加筆した）  
Fig. 2 Topographical map showing the spot of the landslide

The scale of the landslide is 130 meters in relative height, 250 meters in width to the direction of northwest along the river Akasuna and 350 meters in length to southeast along the stream Okkanazawa (Fig.2 and Photo 8).

- ① 崩壊は斜面表層で起ったのではなく岩盤を含む全体のものである。
- ② 岩石地帯の崩壊であり、崩壊地域は、崩壊した破断面によって大きく三つの地区に分けられる（図2のA、B、C、）。A地区は主に、巨大な岩塊が崩落堆積した地域で、B、C、。両地区は主に、山腹がずり落ちた地域である（図2、図3参照）。
- ③ 崩落した岩塊の大部分は、風化した茶色や黒褐色の層理面もしくは節理面で分離または剝離した巨大角礫で、大きいものの直径は5～10mに達する。そのいくつかの例を写真23、26、27に示す。

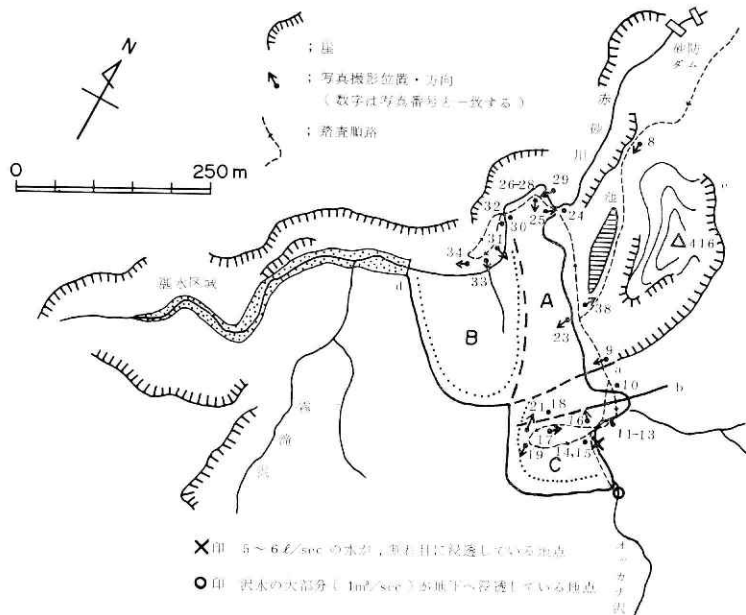
図3 踏査順路および写真撮影位置図  
Fig. 3 A survey route (a broken line) and positions (black dots), from which the photographs were taken. Consecutive numbers coincide with the numbers of photographs.

その最上流地点（図3の丸印）で岩盤の亀裂から地下に浸透して、崩壊地の底部を流下し、崩壊・堆積している岩塊の間より赤砂川に合流しているのが観察された。オッカナ沢の川床は、複雑に移動して、多数の亀裂が入り、表流水は無い。そして、川床の亀裂も深く（4～5 m以下）、底の位置は確認できなかったが、水の流れる音が聞こえた（写真11～13）。また、オッカナ沢右岸の昭和11年の地すべり地帯から流れていた沢水は、流路を変更されて、はなれ山と赤砂川の間にある池（大きさ 約30m×100m、図3、写真8、に流れ込んでいる。

- ④ オッカナ沢に発生した大亀裂(図3のa)に注目すると、これは、昭和11年に発生した地すべりの崩落面と一致する。この亀裂面を山崩れの方に延長させると、崩壊部Cの崩落面に連続する(写真9, 図3参照)。すなわち、古い地すべり面と新しい山崩れの崩落面とが一致している。従って、赤砂川を臨むこの半円形の崩落面(図3中の曲線 dae)は、地質的に強度が弱く、同一のすべり面が存在していたことがうかがわれる。

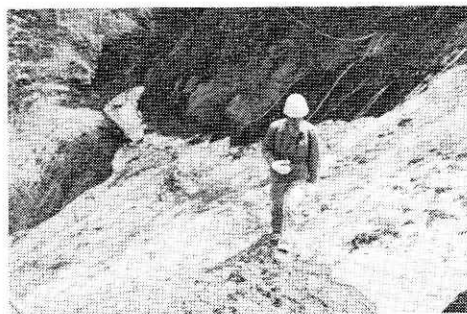
写真 4 目的地までの途中、所所に残雪がある。

- ④ 風化による節理などの亀裂が、山崩れ現場の随所に見られる。
- ⑤ 山地斜面全体が原形を留めたままずり落ちている場所もある（写真21）。
- ⑥ 発生した時期が融雪末期であり、現場付近の地表には残雪があった（写真4，14，15）。
- ⑦ この山地崩壊は、山地の破壊過程が順序よく観察できる典型的なものである（図4，写真21，16，27）。

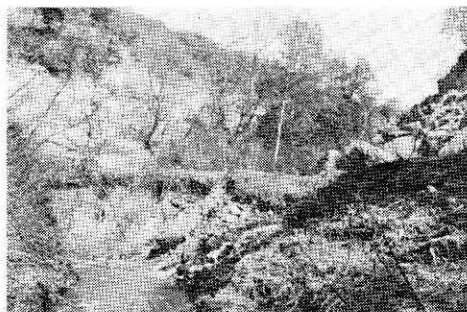
写真 25 オッカナ沢と赤砂川（本流）の合流点。

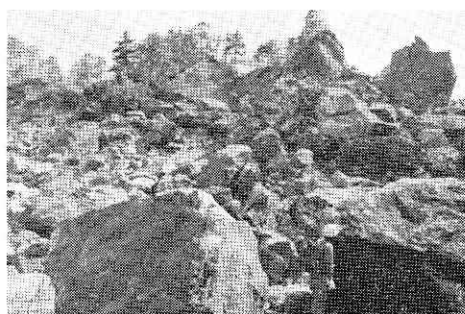
写真 26 赤砂川右岸から崩壊地の山頂を望む

- ① この山崩れの直接の引き金は不明であるが、まず、オッカナ沢の左岸のA地区の崩壊が起ったものと推定される。この崩壊は、崩落面(a)より下流域で発生したものであり、崩れた岩塊はオッカナ沢を埋めつくし、赤砂川の岸まで達している。崩落面付近では、完全に崩壊しないですり落ちているものも存在している。山腹の崩れ方としては、沢に面した下方の支持力が弱められ、斜面全体が崩れ落ちたようである。そして、その崩壊速度は比較的急激であったことが、岩塊の割れ方・堆積の仕方から推察できる。崩壊した岩塊は、巨大で、直方体に近い形となっているのがこの地区の特徴である(写真23, 26, 27, 28)。
- ② B地区の山崩れは、A地区とは崩れ方が異なり、山全体がずり落ちている。崩落面はA地区のものと連続しており、それを延長させると昭和11年に生じた崩落面と一致する。従って、B地区の崩壊は、A地区と同時に発生したとも考えられるし、A地区崩壊による衝撃などで連鎖反応を起して発生したとも考えられるが、詳細は不明である。しかし、崩壊はそれほど著しくなく、山地斜面全体が原形を留めて、赤砂川へずり落ちている。そして、その土石が川を閉塞してせき止め湖を造っている(写真34)。
- ③ C地区はA地区の崩壊後、山地斜面全体がオッカナ沢にずり落ちたものと推定される。亀裂(b)より下流域は崩落して巨大な角礫となっている。ずり落ちた斜面の上部は20～30mの垂直な絶壁となり、亀裂(b)と平行して走るこの山地斜面上の亀裂(幅0.5～1m、岸より2～3m離れたところにある)は、地下深くまで割れていて、たぶん滑動面まで届いているものと思われる(写真17, 18)。

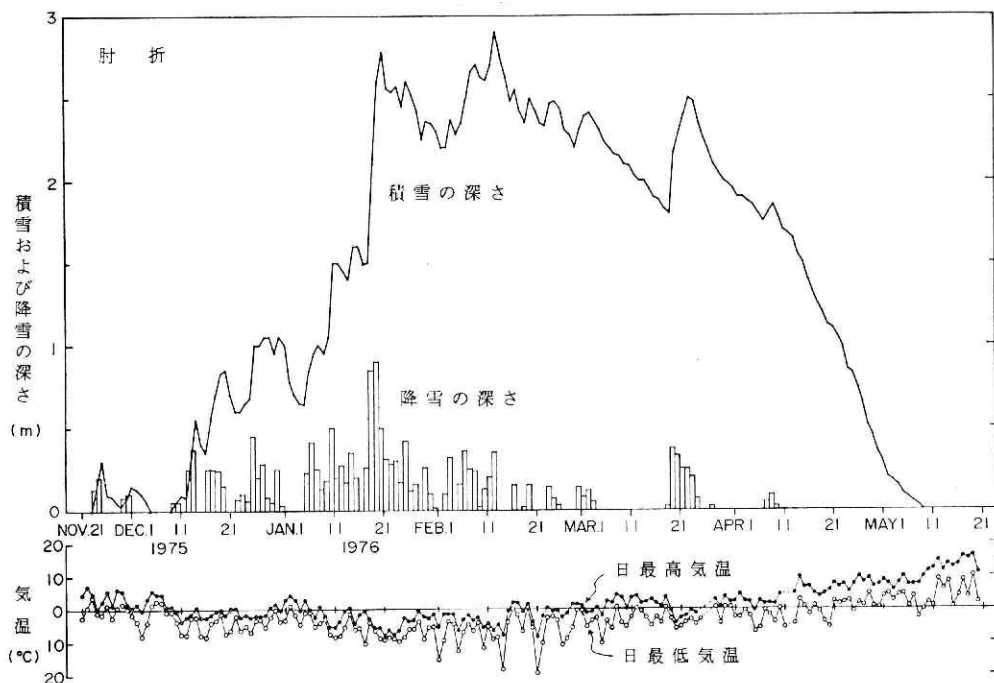
図5 肘折における積雪および降雪の深さと気温の日変化（1975年—1976年冬期）

(3) It is considered that a large amount of thaw water infiltrated into the ground and pore water pressure became high. Assuming that the snow depth was two meters and its average density was  $0.4 \text{ g/cm}^3$  on 30th in March (Fig.5), it is calculated that 800 mm of water equivalent of snow was stored on the ground. The average rate of thawing during 40 days, the final date being 9th of May, is considered to be 20 mm per day.

- ① 第三紀層の凝灰質砂岩の互層から成る地層の傾斜が地表の傾斜と同じ北西に向いている。この地層の傾斜と節理面の配列が、山崩れの要因の一つと考えられる。
- ② 山崩れの発生した地域（標高300～450m）の深い谷筋、北面などの日陰斜面には、密度 $0.6\text{ g/cm}^3$  前後の固くしまったざらめ雪の残雪が所所に散在している。調査当日のオッカナ沢の沢水の流出量が毎秒ほぼ $1\text{ m}^3$ の量であることから、調査当日以前にはかなりの融雪水が流出していたものと判断される。図5に肘折（山崩れ現場よりも6km西北西の地点、図1参照）における積雪および降雪の深さと気温の日変化を示した。ここで、図5から融雪水量を試算してみる。融雪期に入った3月30日の積雪深は2mあり、積雪の平均密度 $0.4\text{ g/cm}^3$ （東浦・阿部，1975）とすると、積雪相当水量にして約800mmが
